Una revisión de la crisis creada por el accidente del *Prestige* en la costa del País Vasco: lecciones para el futuro

# Una revisión de la crisis creada por el accidente del *Prestige* en la costa del País Vasco: lecciones para el futuro

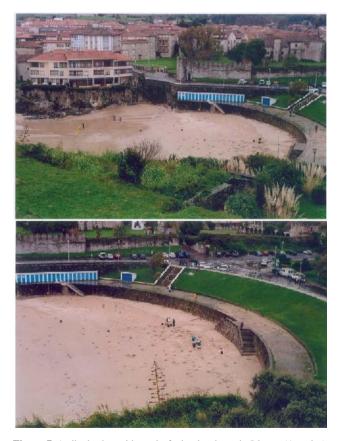
Figura 7. Arribada de residuos de fuel a la playa de Llanes (Asturias). Primera semana de diciembre de 2002.

Viernes, 6 de diciembre de 2002. En diversos vuelos del helicóptero del 112 del Principado de Asturias se observan numerosas manchas de fuel próximas a la costa asturiana (Figura 7 y Figura 8). Con la colaboración de la Mesa de Crisis de Asturias, AZTI-Tecnalia, coloca dos boyas de deriva frente a Llanes sobre estas manchas para su seguimiento, poniendo a disposición pública la información mediante su página Web (Figura 36). Hasta 10.000 voluntarios trabajan en Galicia aprovechando los días festivos del 6 al 8 de diciembre.

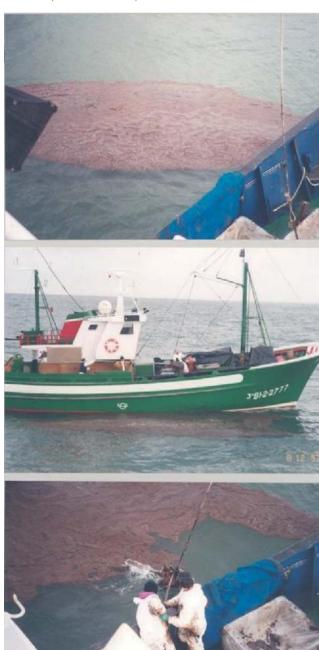
Figura 12. Fotografías de la experiencia de los pesqueros en la recogida de fuel en el mar, 7 de febrero de 2003.

Entre el 6 y el 21 de febrero de 2003. El dispositivo de lucha contra la contaminación del Gobierno Vasco recogió 16.395 toneladas de restos con fuel (Figura 12). Durante el mes de febrero se recogieron en el mar una media de casi 600 t.día<sup>-1</sup> y 55 t.día-1 en la costa, lo cual corresponde a una recuperación de 9,5 t en el mar por cada tonelada de residuo en tierra.

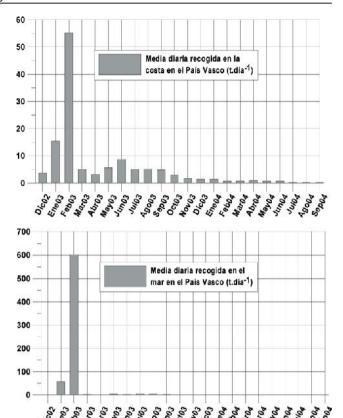
Figura 13. Recogidas medias diarias, en toneladas, en la costa del País Vasco y en el mar por el operativo de lucha contra la contaminación durante la crisis del Prestige.

Durante el mes de marzo, por efecto de los vientos del sur y las labores preventivas del dispositivo de lucha en el mar, el nivel de impactos de fuel en la costa vasca disminuye apreciablemente pasando de 55 t.día-1 en febrero a unas 5 t.día-1 durante marzo. En la Figura 14 se observa la deriva hacia el noroeste de la boya por el cambio de viento.

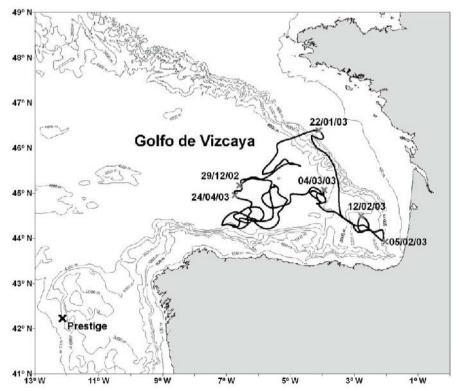
Figura 14. Trayectoria de la boya de deriva lanzada por AZTI en colaboración con Cedre y Sasemar el 29 de diciembre de 2002.

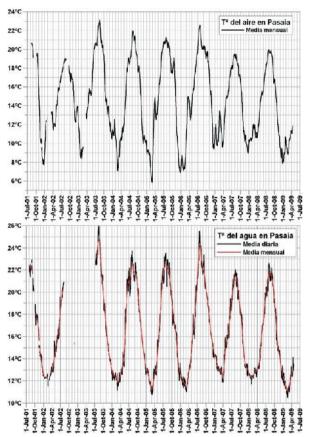
Figura 15. Evolución de la temperatura de la superficie del mar (imagen superior) y del aire (imagen inferior) en la estación océano-meteorológica de Pasaia desde su instalación en el verano de 2001.

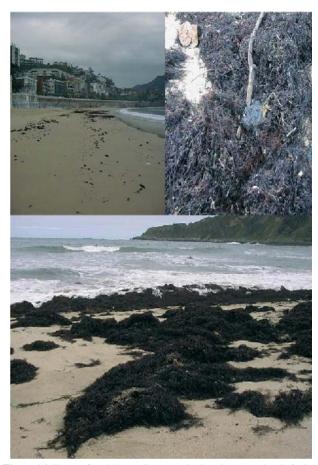
Figura 16. Fotografías de los arribazones de algas impregnadas de fuel en las playas de Donostia, septiembre de 2003.

Del 9 al 13 de septiembre. Se producen considerables arribazones de algas con restos de fuel a las playas del País Vasco provocados por un fuerte temporal de viento y oleaje: 89 t de residuos en 4 días. En el mar se retiran 46 t de residuo contaminado de fuel (Figura 16).

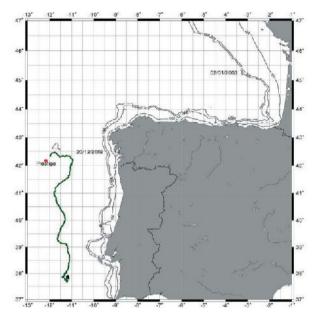
Figura 27. Deriva hacia el sur de las boyas situadas en la zona del hundimiento a partir de la primavera de 2003 por efecto del viento del norte. http://www.cmima.csic.es/Prestige/.

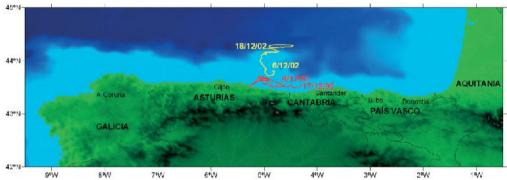
Figura 28. Trayectoria de las boyas de deriva lanzadas por AZTI-Tecnalia sobre manchas observadas frente a la costa oriental de Asturias durante diciembre de 2002.

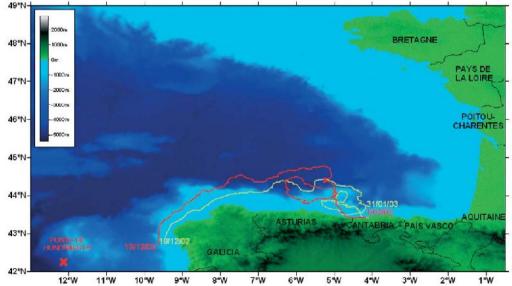
Figura 29. Trayectoria de dos de las boyas de deriva lanzadas en las cercanías de la costa gallega el 19 de diciembre de 2002. Fuente: http://www.cmima.csic.es/Prestige/

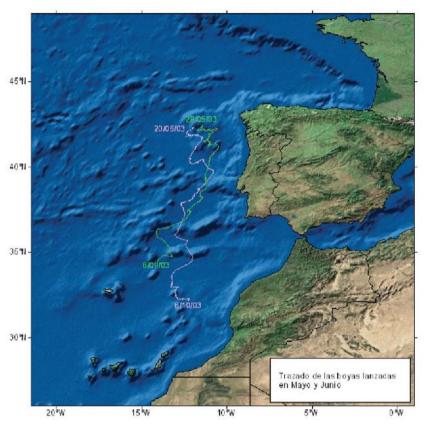
Figura 30. Trayectoria de boyas de deriva lanzadas sobre el lugar del hundimiento del Prestige durante los meses de mayo y junio de 2003. Fuente: Sasemar, Cedre y AZTI-Tecnalia.

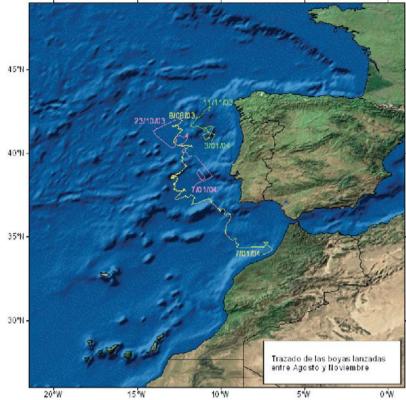
Figura 31. Trayectoria de boyas de deriva lanzadas sobre el lugar del hundimiento del Prestige entre agosto y noviembre de 2003. Fuente: Sasemar, CEDRE y AZTI-Tecnalia.

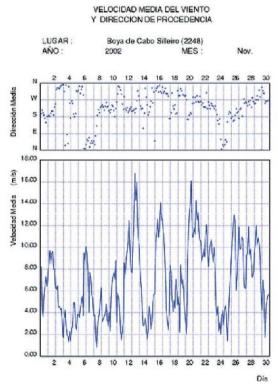
Figura 33. Datos de la boya océano-meteorológica de cabo Sillero durante el mes de noviembre de 2002. Fuente: Puertos del Estado.

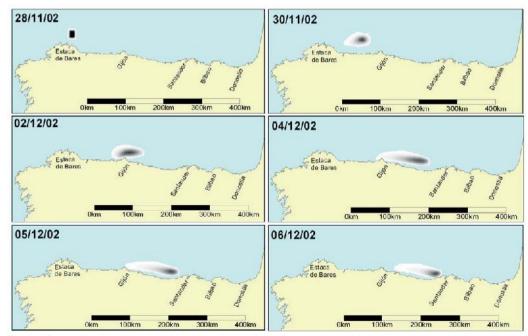
Figura 35. Modelización de la dispersión de los restos de fuel avistados el 28/11/2002 al norte de Estaca de Bares. Realizada por AZTI ese mismo día con un horizonte de 10 días empleando como entrada previsiones meteorológicas del Ministerio de Medio Ambiente y del Servicio Vasco de Meteorología.

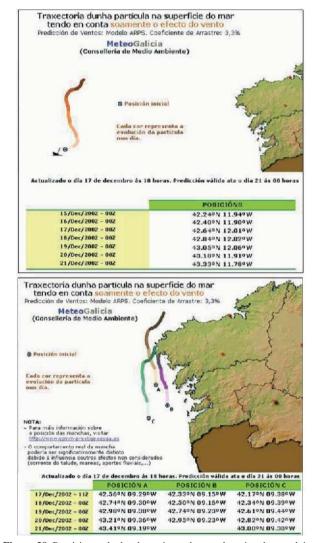
Figura 38. Previsiones de desplazamiento de manchas situadas en el área del hundimiento del Prestige y cercanos a la costa atlántica de Galicia realizadas el 17 de diciembre de 2002 con un horizonte de previsión de 72 horas. Fuente: MeteoGalicia.

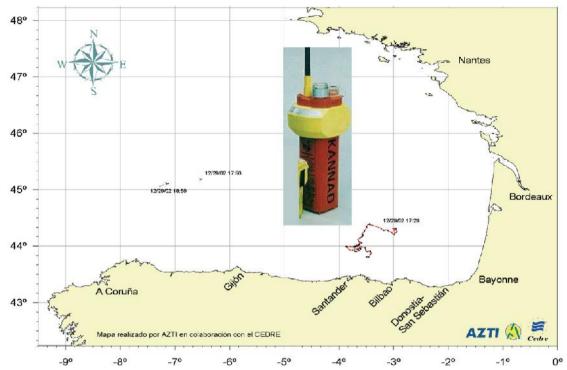
Figura 39. Mapa de posición de las boyas de deriva realizado por AZTI en colaboración con el Cedre y Sasemar el 29 de diciembre de 2002. Puede verse también una imagen del tipo de boyas de deriva usadas para el seguimiento de las manchas y que tenían un volumen aproximado de 2 litros.

de la crisis y adoptar en cada momento las decisiones más adecuadas con el fin de reducir el impacto del vertido (Figura 39 y Figura 40) (González et al., 2005, Ferrer et al., 2007, Caballero et al., 2008).

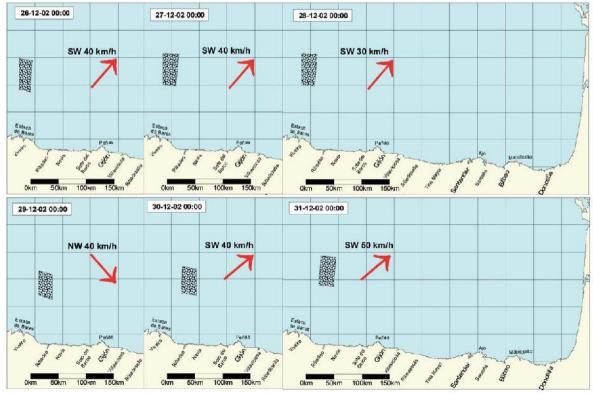
Figura 40. Desplazamiento previsto de las manchas observadas al norte de Estaca de Bares realizado por AZTI el 25 de diciembre de 2002.

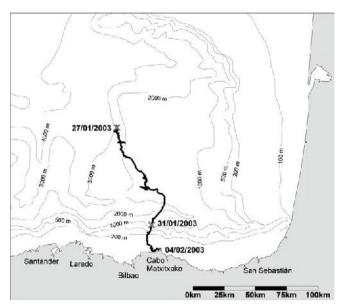
Figura 48. Trayectoria de una de las boyas de deriva empleadas para el seguimiento de la crisis del Prestige que fue recogida por los pesqueros de lucha contra la contaminación en las proximidades de Cabo Matxitxako el 4 de febrero de 2003.

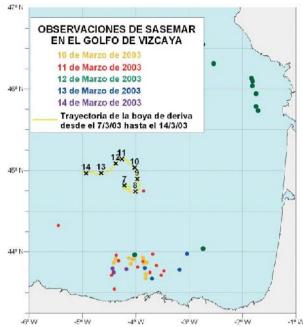
Figura 50. Observaciones de manchas de fuel entre el 10 y el 14 marzo de 2003 y trayectoria de la boya de deriva en ese mismo período.

Las observaciones de fuel en el Cantábrico fueron disminuyendo progresivamente a partir de finales de febrero de 2003. Estos avistamientos fueron menos numerosos, en general, a medida que la boya de deriva se iba alejando de la costa vasca (Figura 50 y Figura 51).

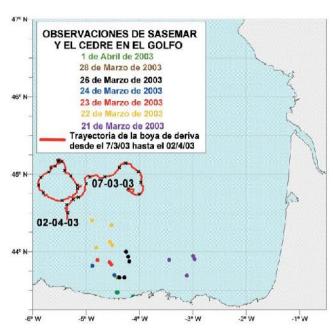
Figura 51. Observaciones de manchas de fuel entre el 21 de marzo y el 1 de abril de 2003 y trayectoria de la boya de deriva en el mismo período.

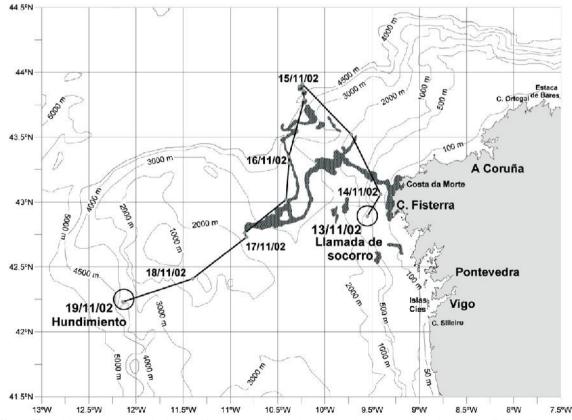
Figura 53. Posiciones del Prestige desde el accidente hasta su hundimiento y manchas observadas desde el satélite ENVISAT.

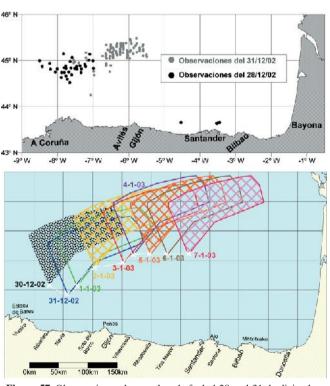
Figura 57. Observaciones de manchas de fuel el 28 y el 31 de diciembre de 2002 (imagen superior) y previsiones realizadas por AZTI-Tecnalia el día 30 de diciembre de 2002 (imagen inferior).

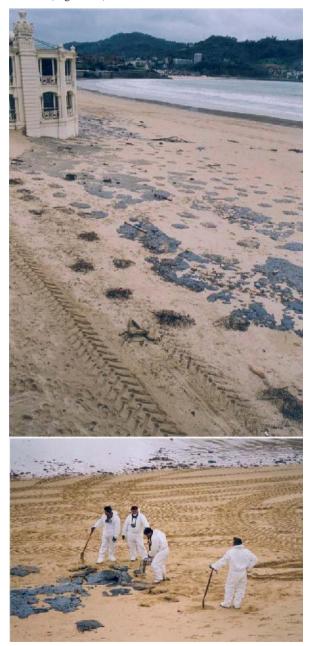
Figura 60. Fotografías de la playa de la Concha en Donostia-San Sebastián en febrero de 2003.

El día 4 de febrero se informó de que las manchas que impactaban en la costa vasca eran cada vez de mayores dimensiones. Así, el 6 de febrero fue la peor de las jornadas por las abundantes arribadas de fuel degradado. A pesar del esfuerzo de limpieza de los barcos de pesca, los vientos del norte empujaron importantes cantidades de este material contra las costas (Figura 60).

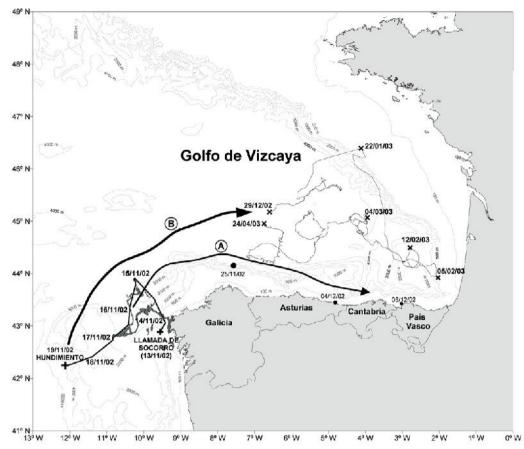
Figura 73. Imagen conjunta de: la trayectoria del accidentado Prestige al noroeste de la costa gallega (desde la llamada de socorro hasta la posición del hundimiento); esquema hipotético de la ruta de las dos oleadas de vertidos A y B al golfo y; trayectoria de la boya PRT (desde el 29/12/2002 hasta el 24/04/2003).

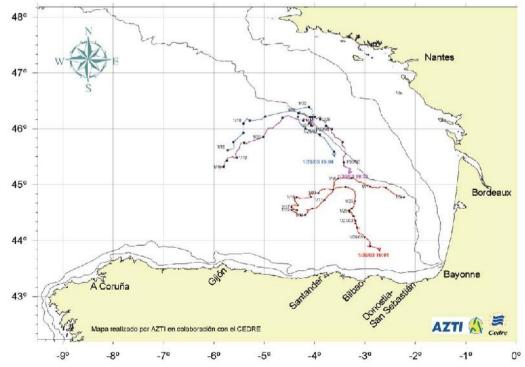
Figura 74. Trayectoria de tres boyas de deriva PRT colocadas en el golfo de Vizcaya durante el mes de enero de 2003, tal y como se mostraban en los boletines redactados por AZTI-Tecnalia durante la crisis.

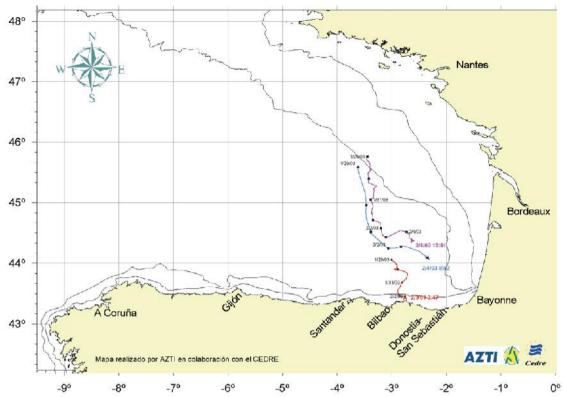
Figura 75. Trayectorias de tres boyas de deriva situadas en el golfo de Vizcaya desde el 29 de enero hasta el 4 de febrero de 2003 tal y como se mostraban en los boletines redactados por AZTI-Tecnalia durante la crisis.
