Nuevos conceptos sostenibles de plantas fotovoltaicas flotantes para medio marino

KK-2023/00097

Caracterización del biofouling y sus mecanismos de degradación sobre elementos críticos del sistema flotante para el desarrollo de estrategias de mantenimiento

Versión 0.1

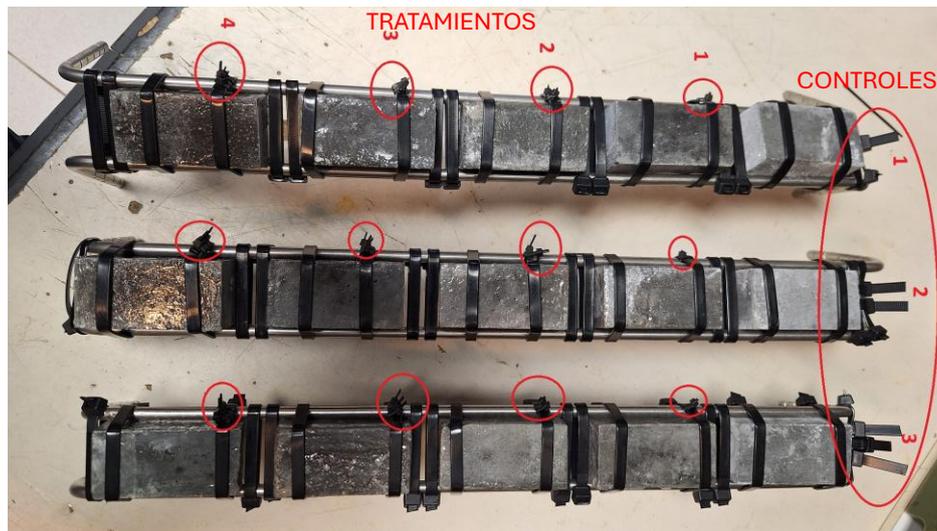
La caracterización del *biofouling* se ha realizado sobre un total de **45 probetas** de hormigón, proporcionadas por Tecnalía, y cubiertas con 4 recubrimientos o tratamientos *antifouling* biobasados (látex) desarrollados por UPV/EHU (POLYMAT). Cada probeta tiene forma de prisma, con un tamaño de base 4 cm x 4 cm y altura de 8 cm (Figura 1).

Figura 1. Probetas de hormigón proporcionadas por Tecnalía y cubiertas con 4 recubrimientos o tratamientos *antifouling* biobasados (látex) desarrollados por UPV/EHU (POLYMAT).

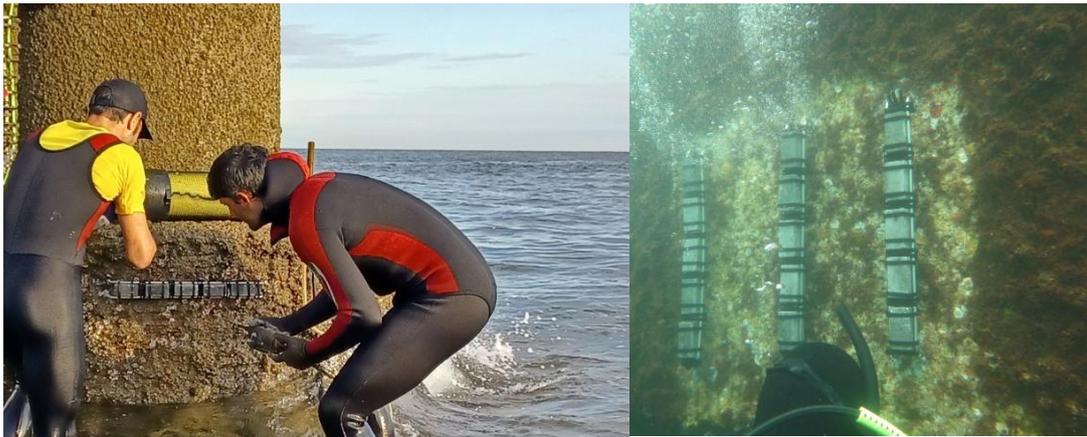
Las probetas se colocaron a una profundidad de 1 m de la superficie, siempre sumergidas, en ambas zonas de ensayo, y en la zona de *splash* (o zona de salpicadura, franja más alta de la zona intermareal) sólo en la zona exterior (Figura 3):

- Zona interior: 3 réplicas x 4 tratamientos x 1 profundidad = 12 + 3 sin recubrir (control) = 15 probetas
- Zona exterior: 3 réplicas x 4 tratamientos x 2 profundidades = 24 + 6 sin recubrir (control) (3 en cada profundidad) = 30 probetas

Figura 3. Colocación de las probetas en junio de 2024 en la zona intermareal o zona de *splash* (izquierda) y en la zona submareal (derecha) de la estación océano-meteorológica de Pasaia (Gipuzkoa).

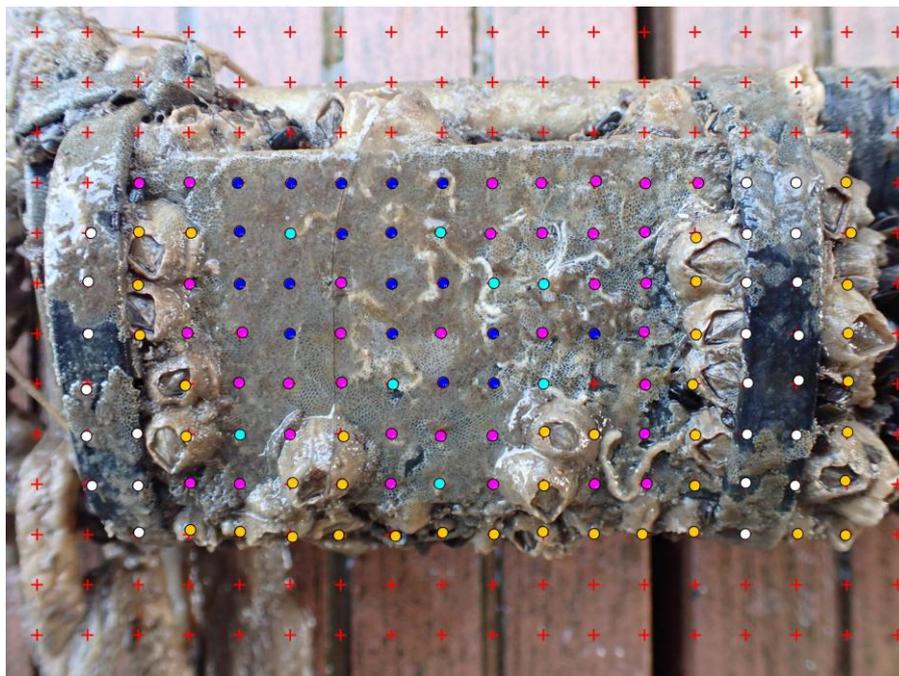
Por un lado, la cuantificación del *biofouling* se realizó mediante el **análisis de las fotografías** tomadas a cada probeta durante las diferentes visitas realizadas al área de ensayo, según la metodología descrita por Menchaca et al. (2014)¹. Cada fotografía fue procesada por medio del software *ImageJ*. Dicho software es un programa de análisis de imagen de dominio público Java inspirado por NIH Image para Macintosh. Sus versiones para Windows, Mac OS, Mac OS X y Linux están disponibles en la web: <http://rsbweb.nih.gov/ij/>. Además, existe una Wiki de ayuda al usuario: <http://imagejdocu.tudor.lu/doku.php>. De esta manera, *ImageJ* genera una nube de puntos por cada fotografía (entre 100-150 puntos por imagen) y a cada punto se le asigna un valor en base a la presencia del *biofouling* (Figura 4). En cada una de las visitas realizadas se calculó la **cobertura relativa** (en tanto por 1) y la **riqueza** o el número de especies totales en cada probeta.

Figura 4. Cuantificación del *biofouling* mediante el software *ImageJ* sobre la fotografía tomada a la probeta.

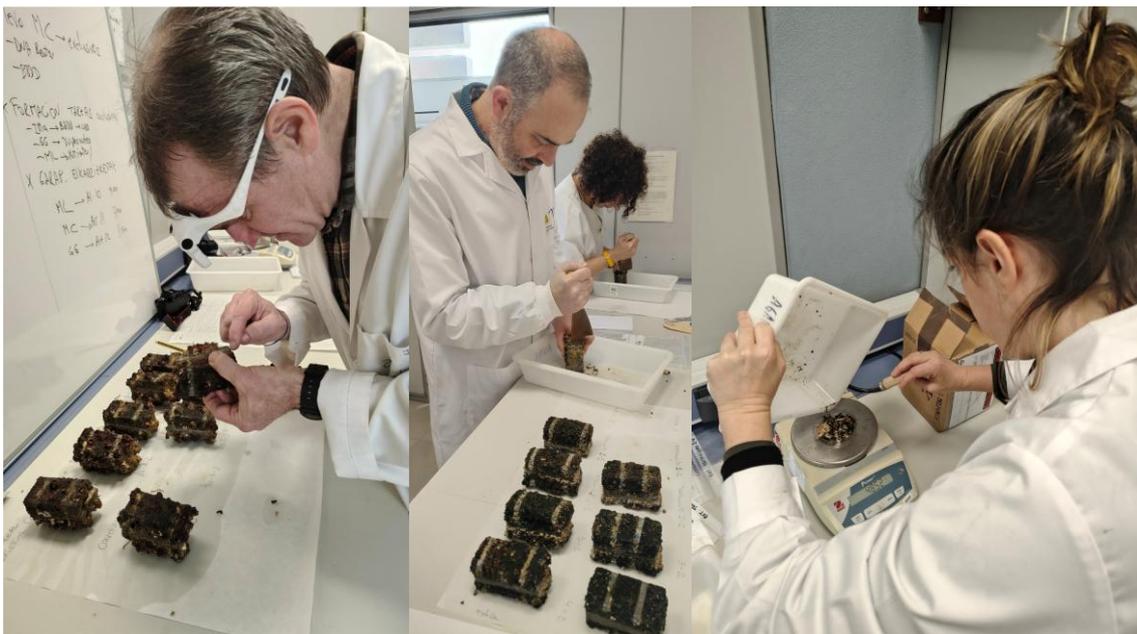
Por otro lado, en marzo 2025, una vez en el laboratorio, el *biofouling* de cada probeta fue **identificado** y posteriormente raspado para el cálculo de la **biomasa** (Figura 5).

Figura 5. Identificación del *biofouling*, raspado de las probetas y cálculo de la biomasa del *biofouling*.

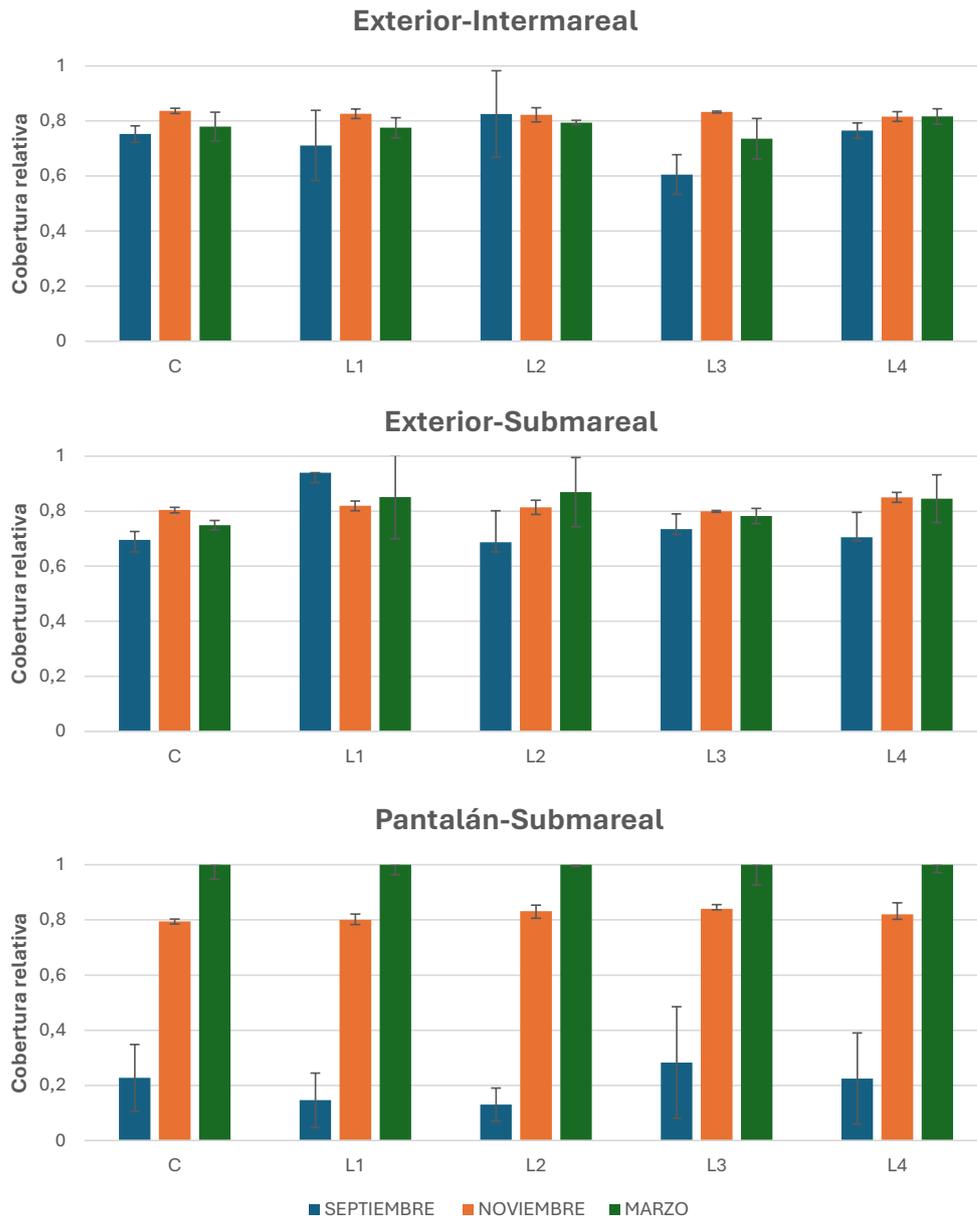
Respecto al **análisis de imagen**, en la Figura 6 se muestran los resultados de la **cobertura relativa** promedio del conjunto de especies del *biofouling* sobre las probetas de hormigón, colocadas en la zona exterior intermareal, exterior submareal y en la zona interior submareal (pantalán), obtenidos durante el monitoreo de septiembre, noviembre del 2024 y marzo del 2025.

Figura 6. Cobertura relativa promedio (tanto por 1) del *biofouling* sobre las probetas de hormigón colocadas en la zona exterior intermareal, exterior submareal y en la zona interior submareal (pantalán), obtenidos durante el monitoreo de septiembre, noviembre del 2024 y marzo del 2025. Control (C) y tratamientos-látex L1, L2, L3 y L4.

De forma general, en casi todas las probetas en las tres localizaciones, tanto en las control - sin tratamiento (C) como en aquellas con un recubrimiento de látex (L) (a excepción de L1 y de L3) se aprecia un aumento de la cobertura entre el primer (septiembre), el segundo (noviembre) y el tercer muestreo (marzo), de forma más acusada en las probetas situadas en la zona submareal del interior del puerto, en el pantalán. **El único tratamiento que mostró una cobertura relativa significativamente menor respecto a las probetas control fue el tratamiento de látex L3 en la zona exterior en el intermareal ($p < 0,05$).** En este sentido, en la Figura 7 se aprecia una menor cobertura de *biofouling* en una de las réplicas del tratamiento de látex L3 en la zona exterior en el intermareal respecto al resto de probetas, donde también se puede observar que tras 10 meses de exposición en la zona de *splash*, el recubrimiento de dicho tratamiento aún permanece en la superficie de la probeta y ha evitado el crecimiento de organismos incrustantes, como sí ocurre en superficies contiguas.

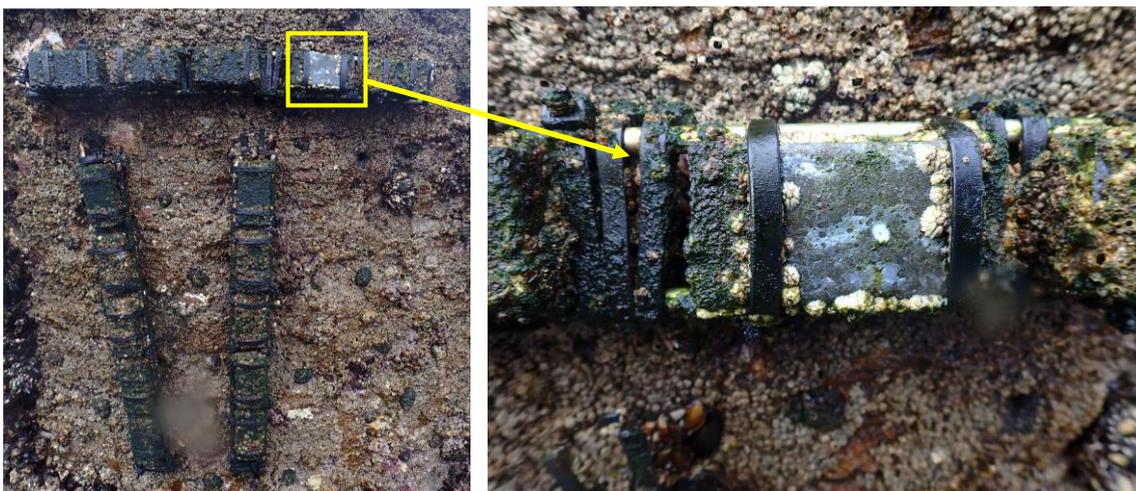
Figura 7. Imagen de las probetas colocadas en la zona exterior intermareal (zona *splash*) tomadas en el último muestreo de marzo del 2025. Ampliación de la imagen de una probeta del tratamiento de látex L3, donde se observa parte del recubrimiento de dicho tratamiento y ausencia de organismos incrustantes.

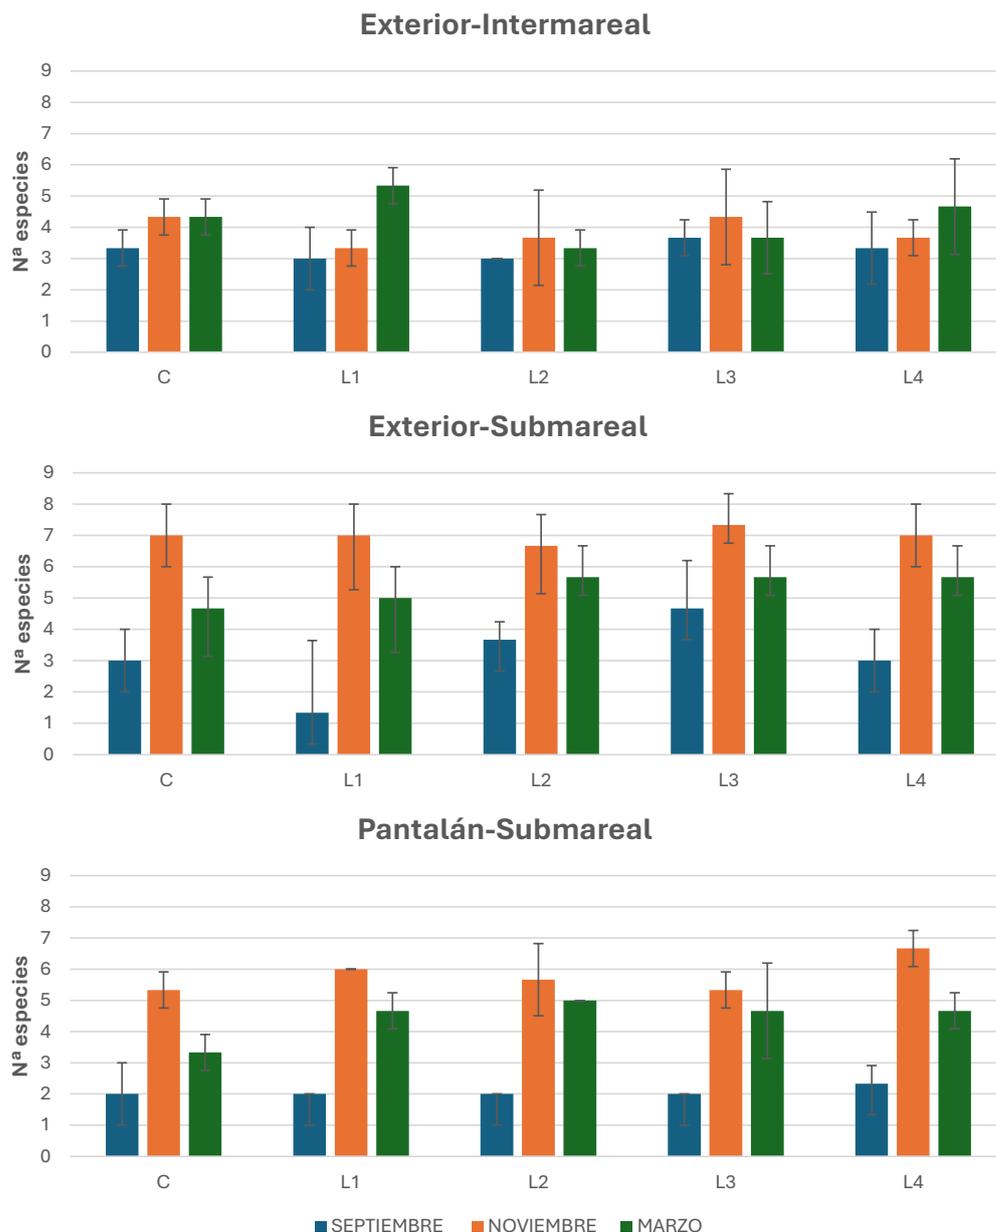
Por otro lado, en la Figura 8 se muestran los resultados de la **riqueza** promedio o promedio del total de especies identificadas sobre las probetas, colocadas en la zona exterior intermareal, exterior submareal y en la zona interior submareal (pantalán), obtenidos durante el monitoreo de septiembre, noviembre del 2024 y marzo del 2025.

De forma general, en ambas localizaciones y en todas las probetas, tanto en las control - sin tratamiento (C) como en aquellas con un recubrimiento de látex (L) (a excepción de L1 y de L3) se aprecia un aumento de la riqueza entre el primer (septiembre) y el segundo muestreo (noviembre), de forma más acusada en las probetas situadas en la

zona submareal tanto del exterior como del interior del puerto. Por otro lado, con la excepción del L1 y L4 en el intermareal, en el resto de los casos se observa una ligera disminución en el número de especies en el tercer muestreo (marzo). De todos modos, **ningún tratamiento mostró una riqueza significativamente menor respecto a las probetas control en ninguna de las zonas de estudio durante los distintos periodos de monitoreo.**

Figura 8. Riqueza promedio o promedio del total de especies del *biofouling* identificadas sobre las probetas de hormigón colocadas en la zona exterior intermareal, exterior submareal y en la zona interior submareal (pantalán), obtenidos durante el monitoreo de septiembre, noviembre del 2024 y marzo del 2025. Control (C) y tratamientos-látex L1, L2, L3 y L4.

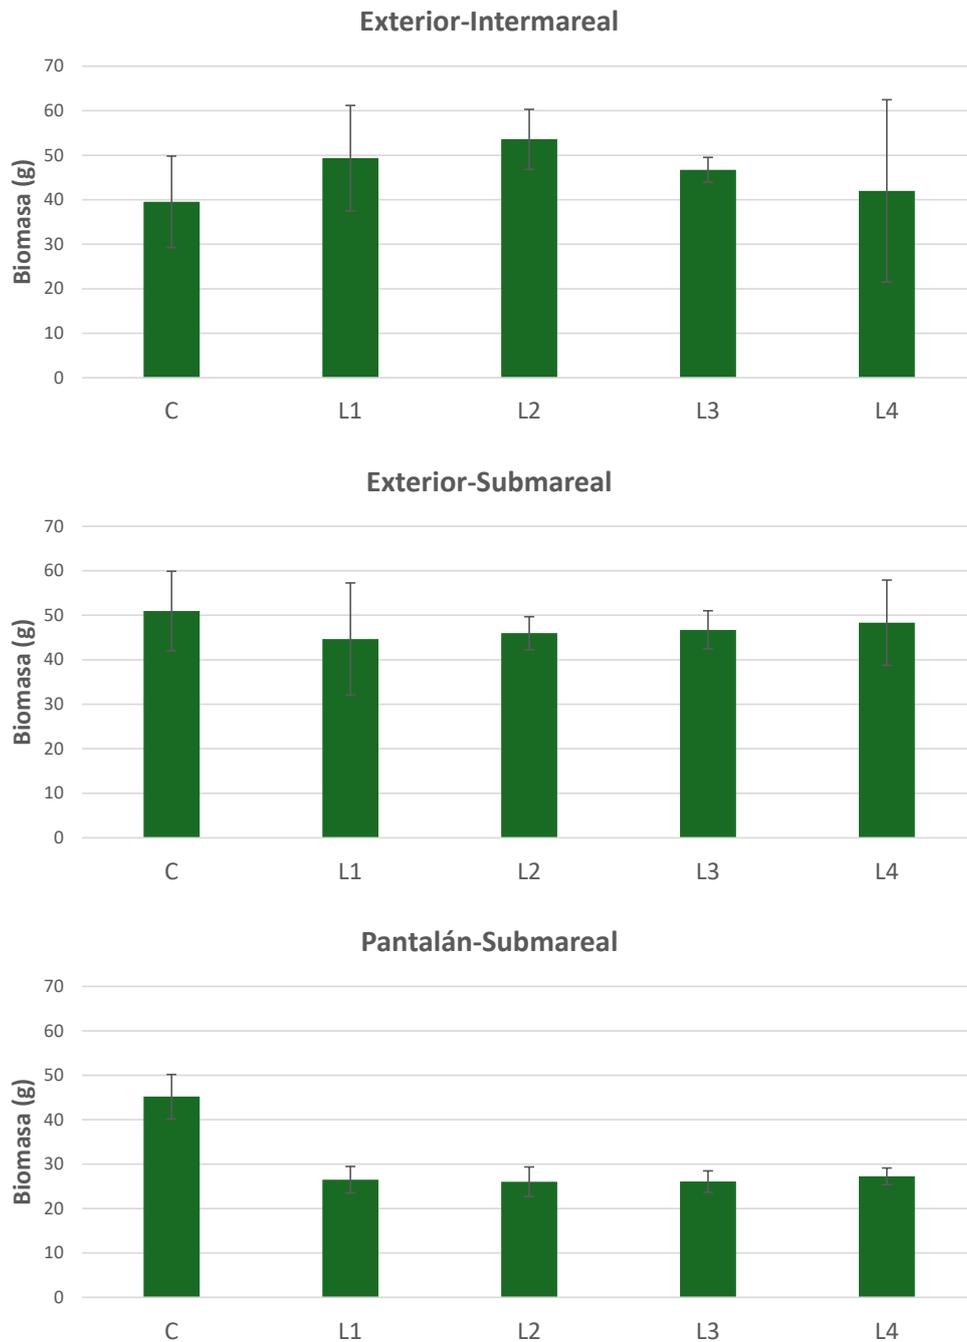
En la Figura 9 se muestran los resultados de la **biomasa** promedio a partir del *biofouling* raspado de las probetas colocadas en la zona exterior intermareal, exterior submareal y en la zona interior submareal (pantalán), en el monitoreo de marzo del 2025.

Figura 9. Biomasa promedio de *biofouling* sobre las probetas de hormigón colocadas en la zona exterior intermareal, exterior submareal y en la zona interior submareal (pantalán), obtenidos durante el monitoreo de marzo del 2025. Control (C) y tratamientos-látex L1, L2, L3 y L4.

La biomasa promedio en las probetas cubiertas con los cuatro tratamientos fue significativamente menor respecto a las probetas control en el submareal de la zona interior del puerto (en el pantalán) ($p < 0,05$).

Los resultados de biomasa significativamente menor observados en los cuatro tratamientos respecto a los resultados observados en las probetas control de la zona interior submareal podrían estar relacionados con un posible mayor lavado, y consecuente disminución del efecto de los tratamientos en el exterior como consecuencia de un mayor hidrodinamismo y zona de splash respecto a la zona interior. Esta mayor efectividad observada en los tratamientos testados en la zona interior submareal podría contribuir a mejorar futuros diseños orientados a incrementar la durabilidad de los tratamientos.
